画像処理によるアオコの簡易モニタリング

● 背景およびご提案内容

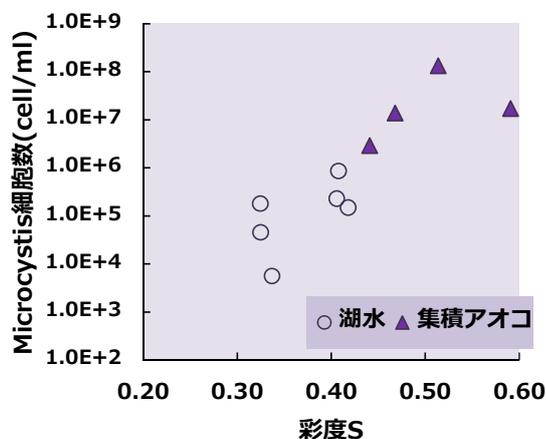
画像処理ではアオコの彩度(色の鮮やかさを表す指標)に着目します。図1は過去に湖面画像の彩度とMicrocystis細胞数の関係を調査した結果です。両者には正の相関が確認されました。さらに、図2は撮影された写真中の彩度が0.4を上回る領域の割合ですが、日中の増減傾向が見た目のアオコ発生状況と一致していました。アオコは空間的、時間的に偏在するため、彩度を指標に被覆面積を定量化することで、見た目の傾向とも一致し、住民にも分かりやすい説明が可能となります。また、アオコ発生状況の判別には、別途AIを用いた画像解析も適用可能です。

図1 彩度とMicrocystis細胞数の関係

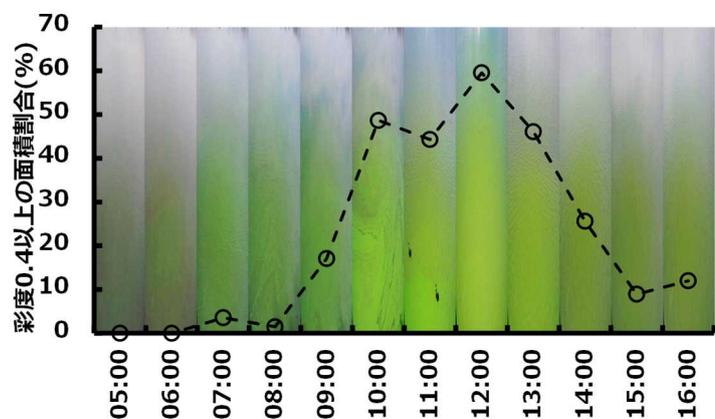
図2 彩度0.4以上の被覆面積と見た目の比較

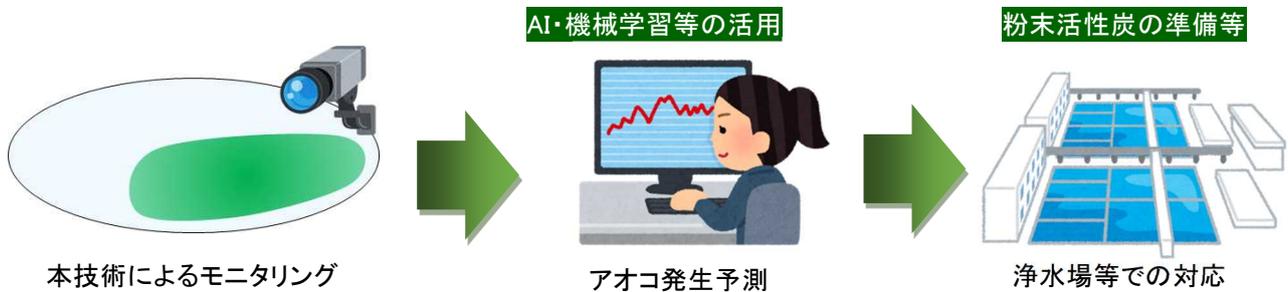
提案技術は、アオコ発生メカニズムの検討、アオコ発生予測モデルの作成等への活用が可能です。アオコは従来は観測データが少ないことから、これらの検討等を実施するために十分なデータが得られていませんでしたが、本技術を用いることで低コストでモニタリングデータの拡充が可能となります。

図3 本技術活用の一例

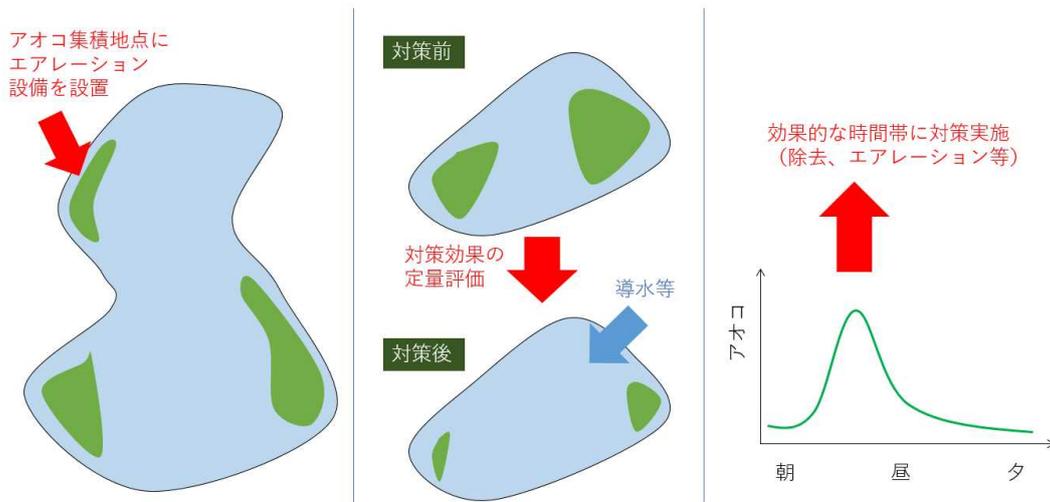
アオコは閉鎖性水域の富栄養化や滞留時間の長期化等により発生しますが、これらの対策として、流入負荷の低減、導水による滞留時間の縮減化、エアレーションによる湖内攪拌等があります。本技術は、これらの対策効果を定量的に評価することにも活用可能です。

図4 本技術の活用による対策効果の定量化イメージ
